平成 28 年 8 月 24 日

連続して北海道に上陸した台風による被害状況について

台風による被害状況 (8月24日 13時00分現在)

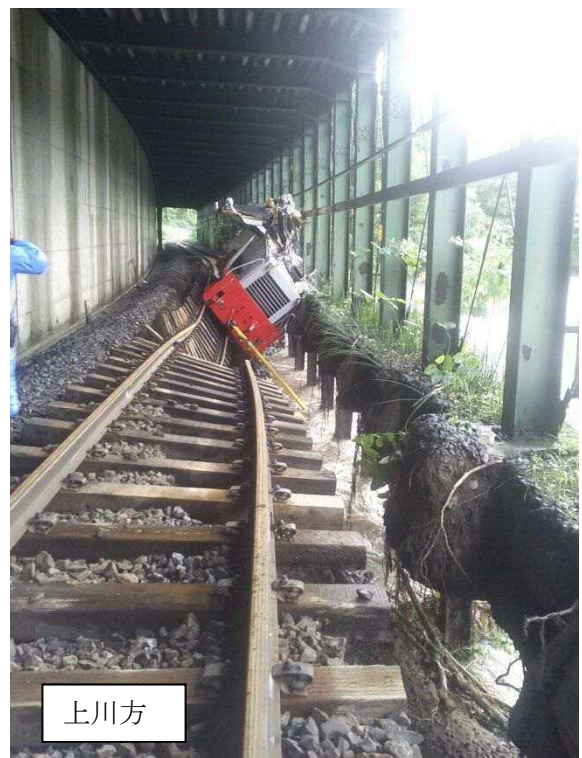
2. 石北線 上川～中越間における路盤流出等（別紙 2）

8 月 23 日、上川保線管理室社員 3 名は軌道モーターカーを使用し、石北上川～奥白滝間の安全確認と上越～奥白滝間で発生した災害の復旧資材を運搬（この時点では回送）するため、15 時 20 分頃、上川～中越間 53k100m 付近の落石覆い内を走行中、前方線路の道床・路盤流出を発見し、非常停止ブレーキをかけたが間に合わず、軌道モーターカーが脱線横転しました。

その後、現地を調査したところ、大雨による河川増水により、護岸が倒壊しており、落石覆い内の路盤・道床が流出していることが判明しました。

- ・ 護岸倒壊 約 40m
- ・ 道床・路盤流出 約 40m 1,800m³

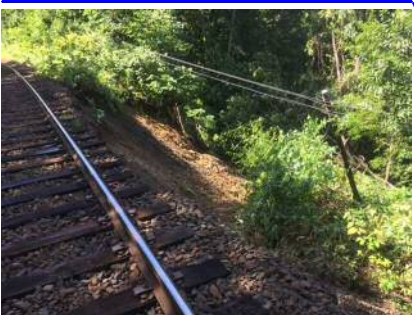
【盛土崩壊】
石北線 白滝～奥白滝 76k960m付近

崩壊延長 L=25m 崩壊土量 V=560m³
※復旧工程精査中

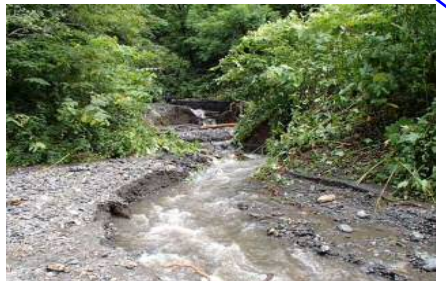
【排水設備土砂堆積】
石北線 上越～奥白滝

※8月24日 復旧見込み

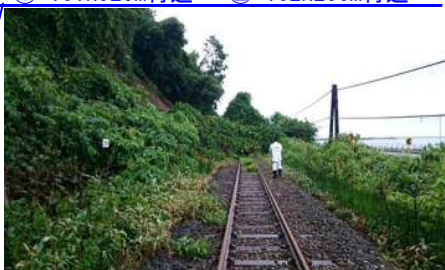
【土砂流入】
釧網線 鱒浦～桂台
① 161k920m付近 ② 162k200m付近

① 崩壊延長 L=18m 崩壊土量 V=40m³
② 崩壊延長 L=20m 崩壊土量 V=140m³
※8月25日 復旧見込み

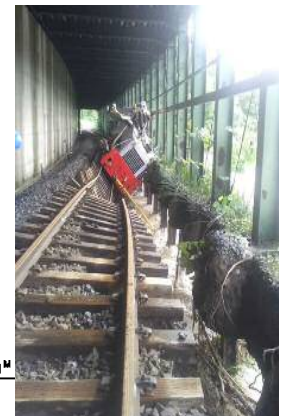
【路盤流出】
石北線 上川～中越 53k100m付近

崩壊延長 L=40m 崩壊土量 V=1800m³
※復旧工程精査中

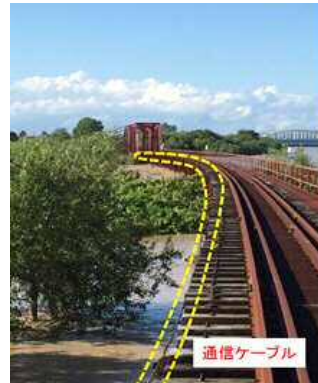
【通信ケーブル断線】
日高線 鷲川～汐見 鷲川B

※橋梁上に敷設していたケーブルが河川増水に伴う流木により断線したと推定される。
